## بررسی اثر تخریبی پوسیدگی نرم بر روی درِ چوبی تاریخی، از گونه چنار واقع در سرداب محراب کلیسای بیت اللحم اصفهان

### جایگاه در چوبی سرداب محراب کلیسای بیت اللحم اصفهان

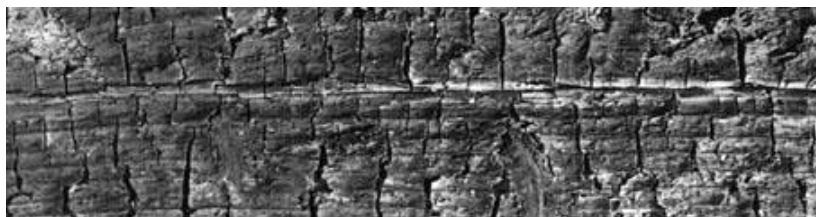
تصویر ۱. حمله پوسیدگی نرم به یک برج چوبی خنک کننده، منبع: اسمیت، ۲۰۰۶، ص ۱۴۳

که پوسیدگی نرم اتفاق می افتد حفرات تغییر یافته در چوب و نیز گستره دامنه تخریب سلولز می تواند منجر به کاهش استحکام زیاد ویژگی چوب شود. (بلانچت، ۲۰۰۰، ص ۱۹۴) تخریب ناشی از پوسیدگی نرم مقاومت چوب را به مقدار زیادی حتی در شرایط کاهش وزن اندک، کاهش داده و در این رابطه پهن برگ ها در مقایسه با سوزنی برگ ها بیشتر در معرض خطر می باشند. (یونگر و دیگران، ۱۳۸۹، ص ۱۴۸) (تصویر ۱)

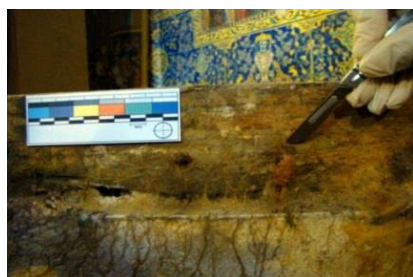
تصویر ۴. جزئیات عامل پوسیدگی نرم بر روی در چوبی، منبع: نگارنده اول

در چوبی آسیب دیده، در سرداب محراب کلیسای بیت اللحم اصفهان در گوشه راست محراب قرار گرفته است. محراب کلیسا با ۳ پله ( با ارتفاع نقش برجسته سنگی) از تالار اصلی جدا شده و دیواره های آن با تزیینات دیواری پوشیده شده است. (تصویر ۲) متوسط اندازه در چوبی به پهنای دهانه ورودی سرداب به شکل مربع ۱×۱ متر می باشد، که با الوار چوبی با میخ های فلزی به هم متصل شده اند و فاقد هرگونه تزیین است. (تصویر ۳) همچنین حرارت زیاد و بوی حاصل از عوامل قارچ و کپک از آن متساعد می شود. علاوه بر این ریشه های قارچ بر روی دیواره سرداب و سطح رویی محراب هم رشد یافته اند. (تصویر ۴)

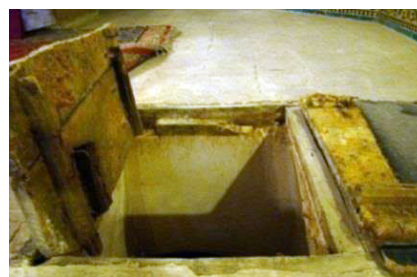
تصویر ۳. نمایی کلی از در چوبی تاریخی به همراه عامل پوسیدگی نرم، منبع: نگارنده اول

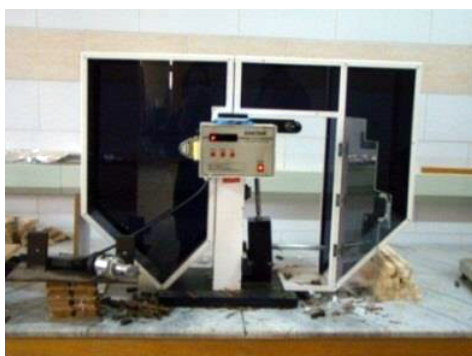
تصویر ۳۸. دستگاه SANTAM برای سنجش مقاومت به ضربه

برای آزمون مقاومت به ضربه برش هایی در ابعاد  $1 \times 1 \times 6$  سانتی متر زده شد و اعداد زیر برای چوب سالم و نمونه چوب تاریخی بدست آمد. نمونه های چوب تاریخی کاهش مقاومت به ضربه را نشان دادند. [تصویر ۳۷ الی ۳۹]
